Fessurazione

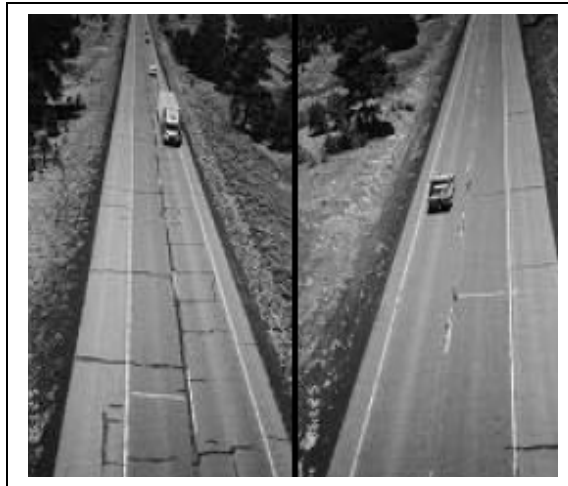
Le foto riportate sotto, ormai divenute un classico esempio, sono state scattate in Arizona sulla Interstate 40, nei pressi di Flagstaff, dopo 8 anni di servizio della pavimentazione, soggetta ad un intenso traffico pesante. In questo tratto il clima è condizionato dall'altitudine di circa 2100 m e da una precipitazione nevosa pari a 255 cm/anno; le temperature sono comprese tra i -6 e 38°C . La foto a sinistra mostra una struttura di 10 cm di spessore di conglomerato convenzionale, mentre a destra è illustrato un tratto di pavimentazione di 5 cm di HMRA chiuso.

Confronto tra due tratti di pavimentazione della I-40, a sinistra in conglomerato tradizionale e a destra in AR, dopo 8 anni di servizio

Queste foto permettono un'immediata percezione dell'elevata performance dei conglomerati AR, sia per quanto riguarda la capacità strutturale che, soprattutto, per la loro resistenza alla fessurazione.
