## Sicurezza

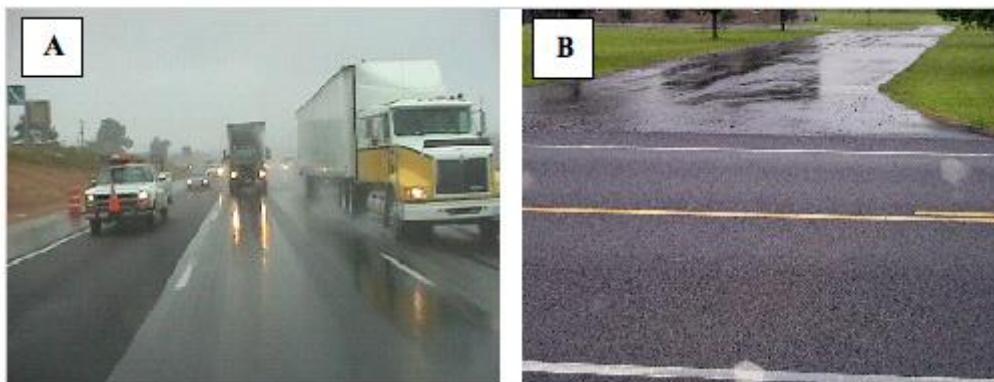
Soluzione Asphalt Rubber sulla IH35, San Antonio (Texas). Corsia drenante e corsia tradizionale (A); particolare della superficie finita (B).

Uno studio effettuato nel 2002 su di una vecchia pavimentazione a San Antonio IH35, Texas, dimostra quanto detto. In quel caso, non essendo attuabile il ripristino della superficie, dal momento in cui l'aggregato tende a levigarsi, e quindi la superficie sarebbe diventata liscia in poco tempo, si è optato per applicare un sottile strato di conglomerato drenante Asphalt Rubber. Questa soluzione ha portato:
